EREMO DI SANTA CATERINA DEL SASSO - Comune di Leggiuno

OPERE DI MANUTENZIONE TETTO CUCINA E BAGNI CELLE

PROGETTO ESECUTIVO

ELABORATI:  
 RELAZIONE GENERALE E RELAZIONE TECNICA  
 DOCUMENTAZIONE FOTOGRAFICA

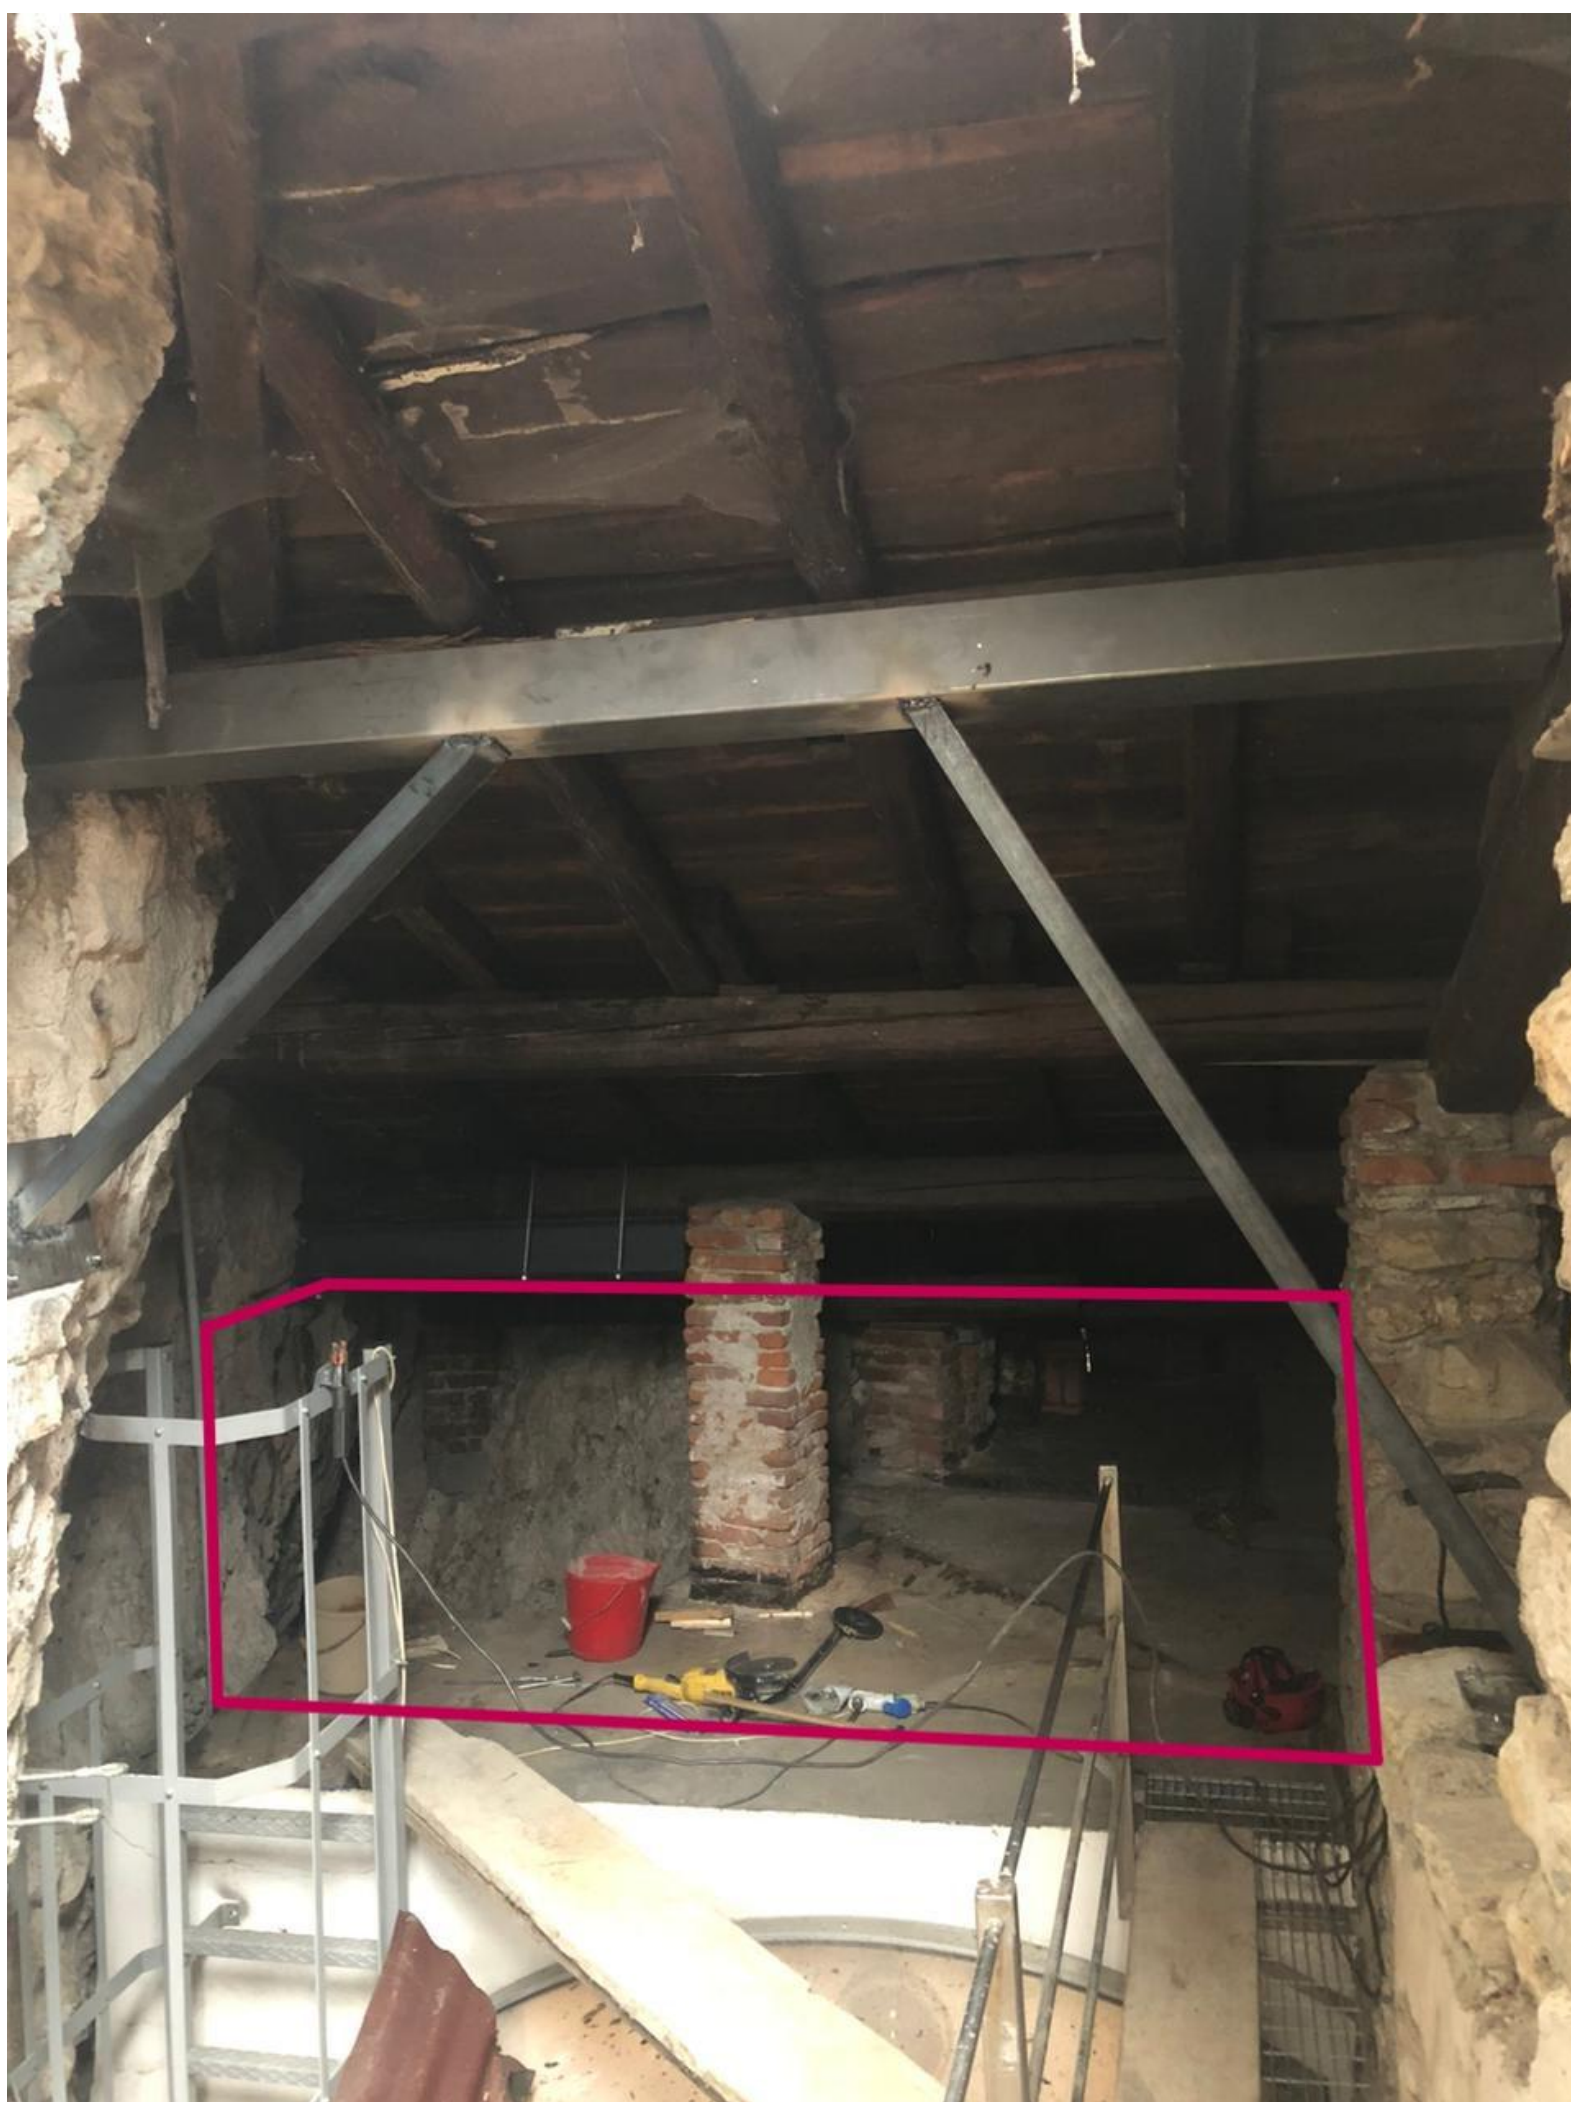
Bagni celle zona intervento nel sottotetto

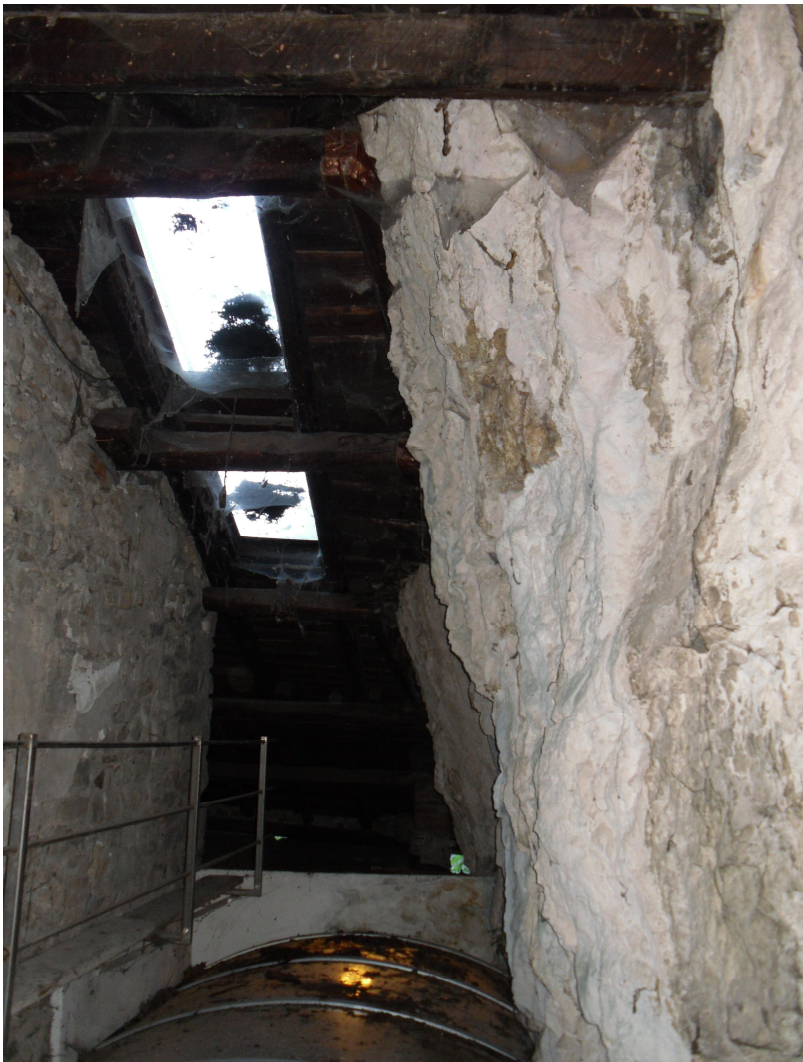
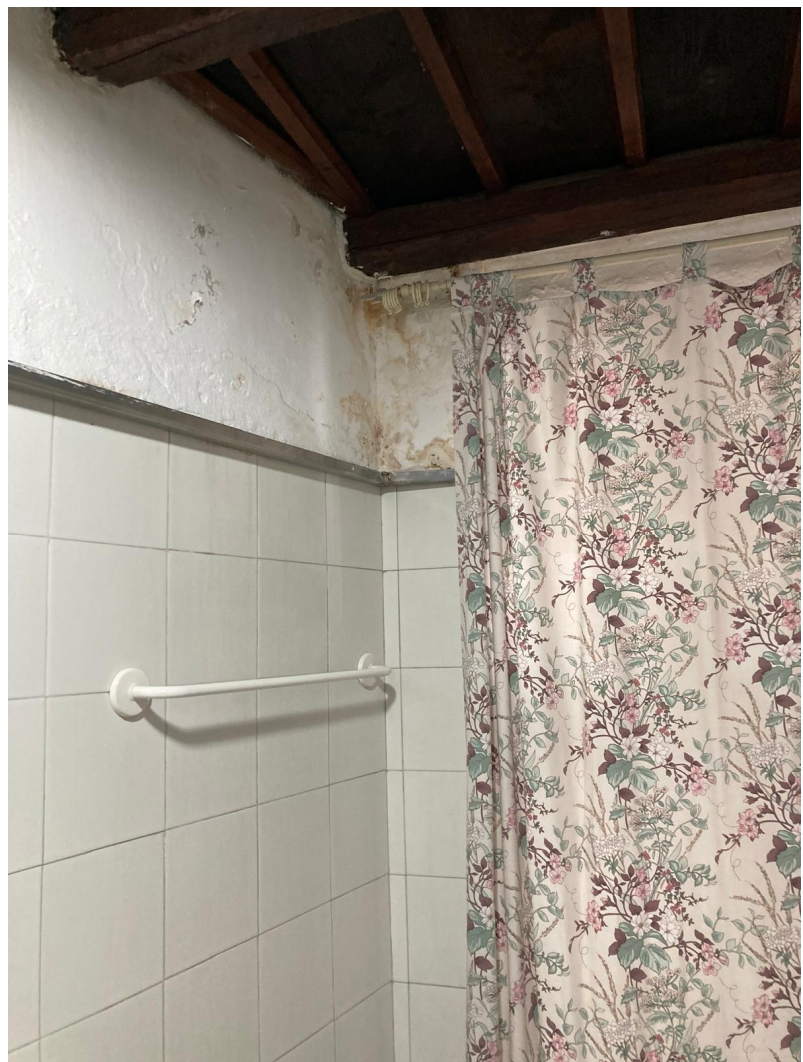
Bagni celle infiltrazioni

Con il passare del tempo si è notato che comunque erano presenti delle percolazioni dalla roccia, provenienti anche dalle vene interne, che uscivano sotto la barriera di scossalina.

Con vari interventi manutentivi si è provveduto a tamponare tali situazioni, ma ultimamente le infiltrazioni sono aumentate, con disagio da parte della comunità residente, tali da decidere di rifare la zona delle coperture degli ambienti cucina e bagni delle celle intervenendo su:

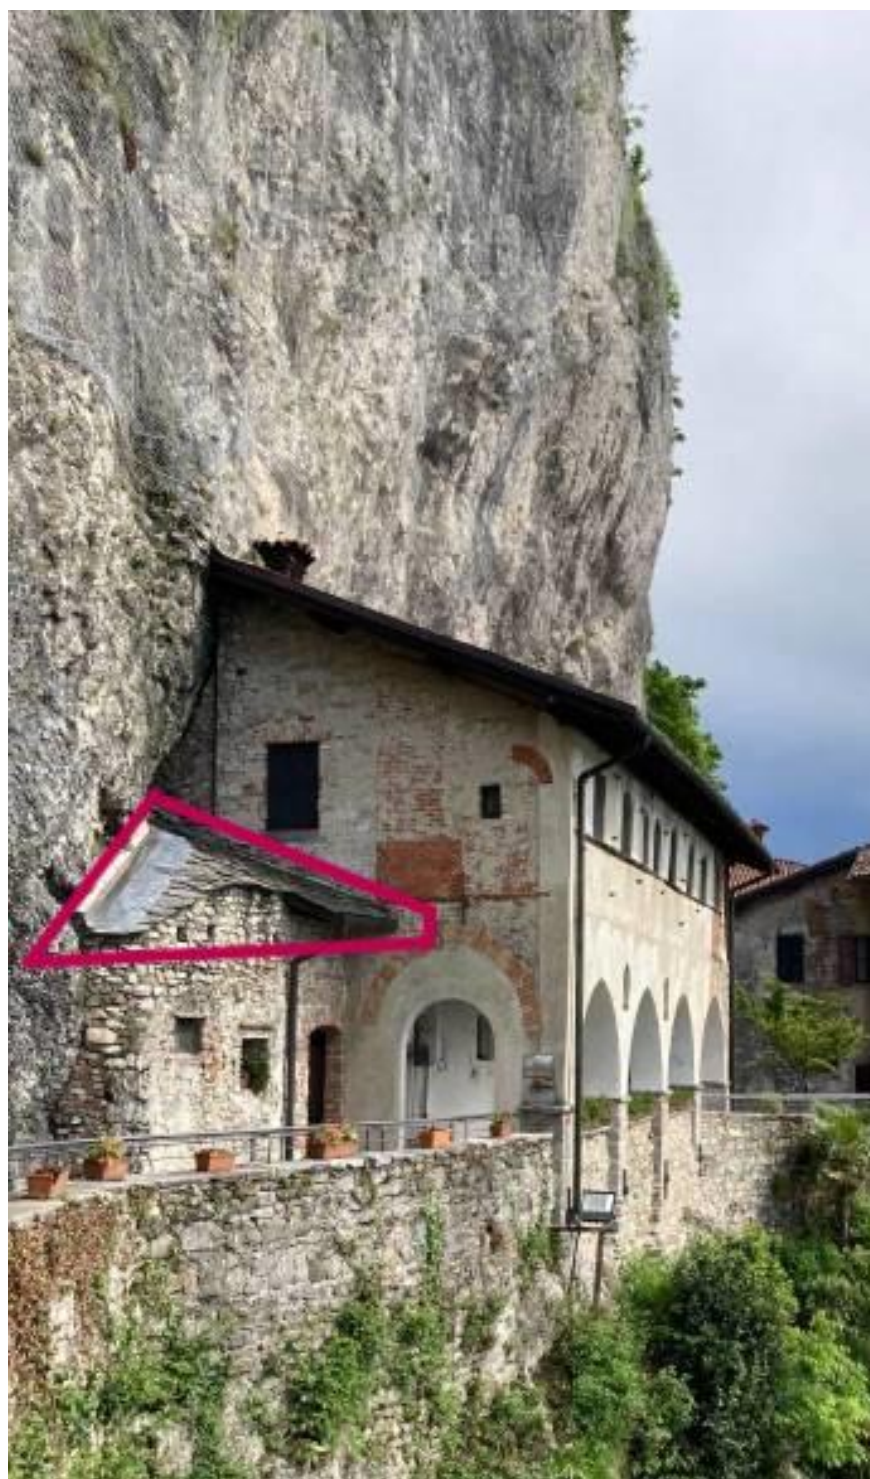
Cucina – area di intervento

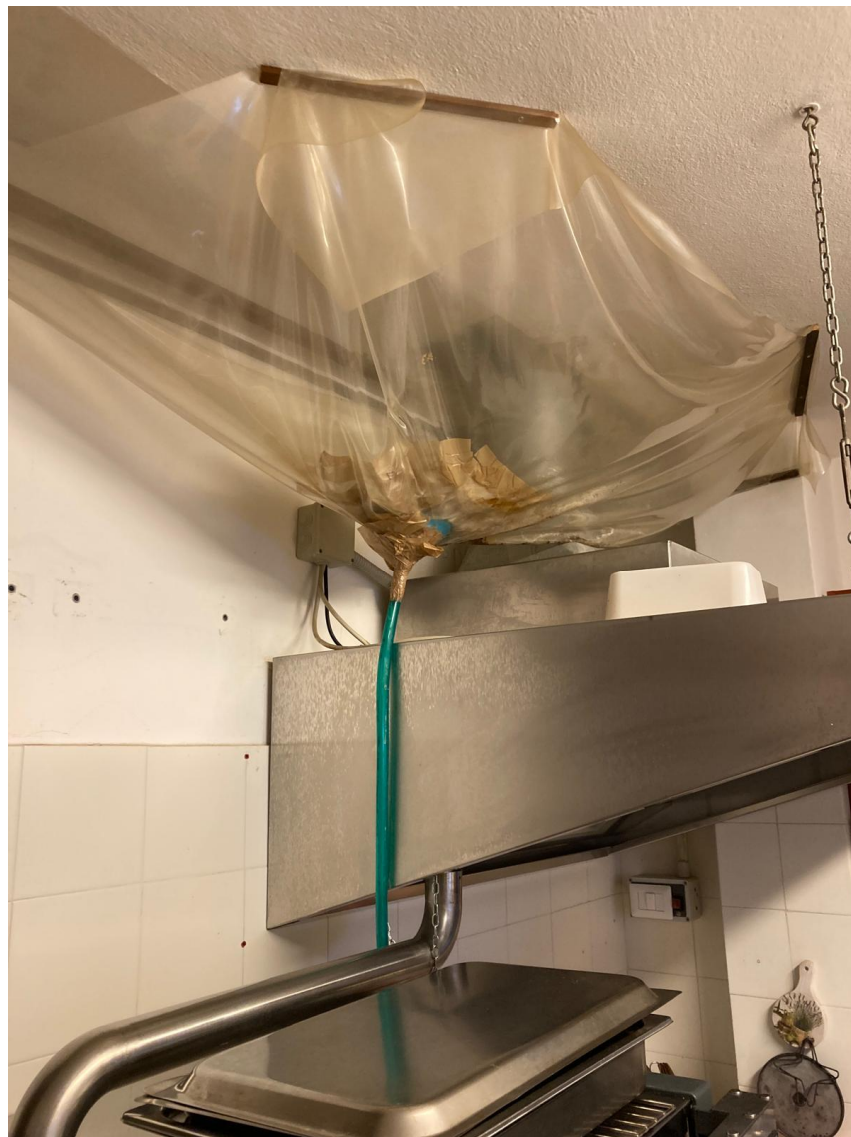
Cucina - infiltrazioni

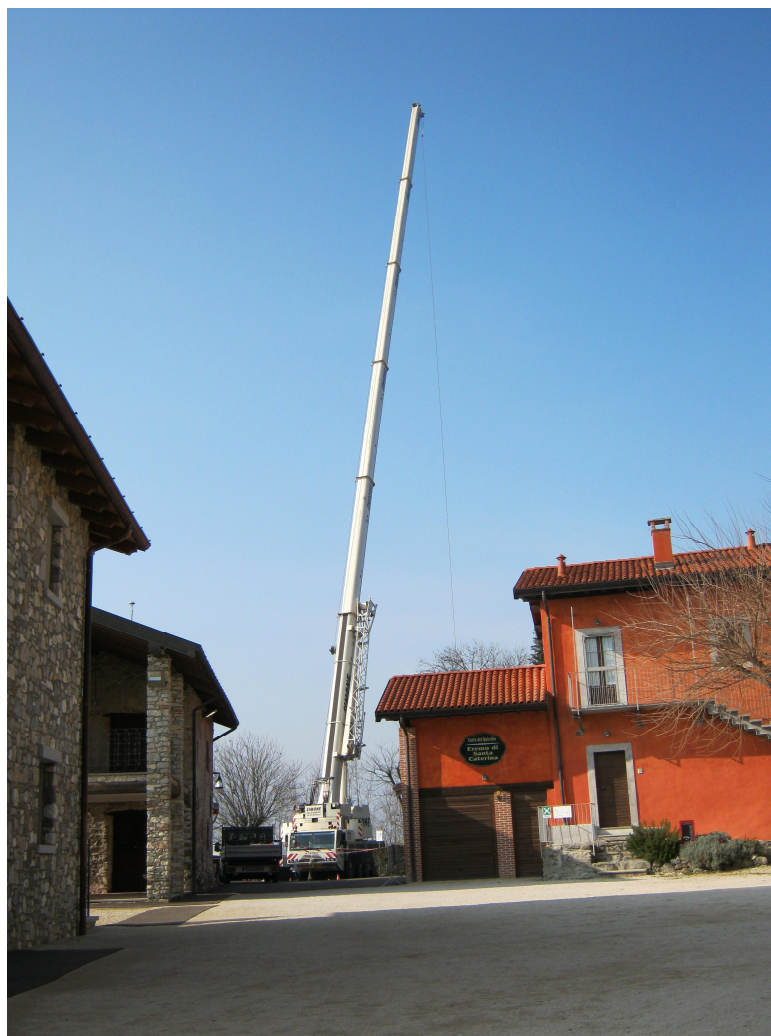
Possibilità accantieramento con gru da 110 ml dal piazzale superiore
